# 重要文化財五十嵐家住宅 災害復旧事業

## 令和4年(2022) 被災の概要

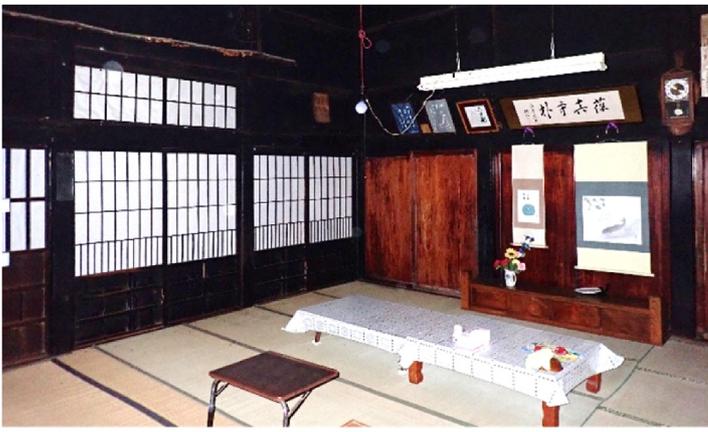
チャノマ 被災前

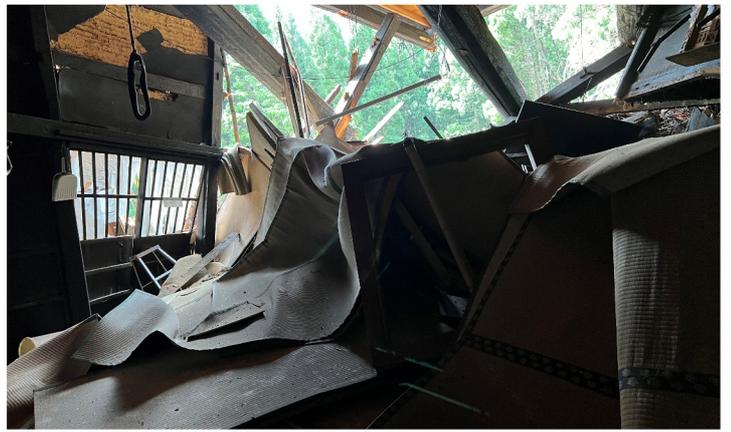
豪雨による被害は、主屋のみ確認され、土石流の影響範囲外に建つ上手蔵に被害はなかった。下手蔵の外壁には主屋の流出した部材や倒木の接触が確認されたが、建物そのものへの被害はなかった。主屋の被害状況については、座敷部の上手三間半分が、土砂により三十メートルほど押し流され、下手蔵北側に散乱していた。イリノザシキ、デトノザシキは跡形もない状態、チャノマは南西隅柱が流出し、上屋梁は辛うじて片持ちで位置を保っていた。チャノマ内部の壁は柱ごとなぎ倒され、牛梁は西端部で支えを失っていた。床板も捲り上がり、建具や畳等が内部に散在していた。

チャノマ 被災後

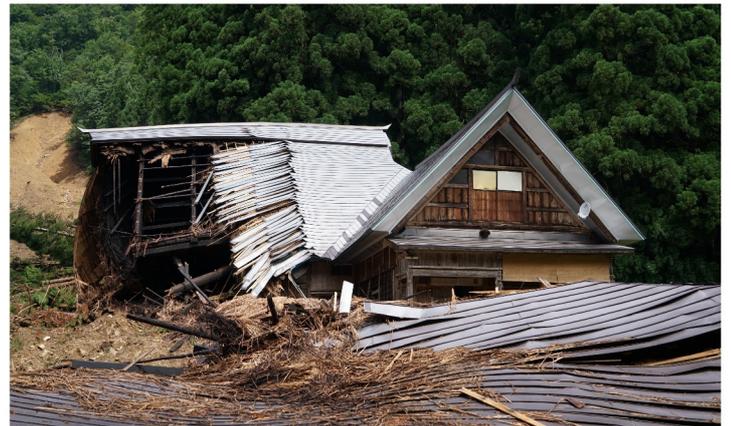
主屋 被災後

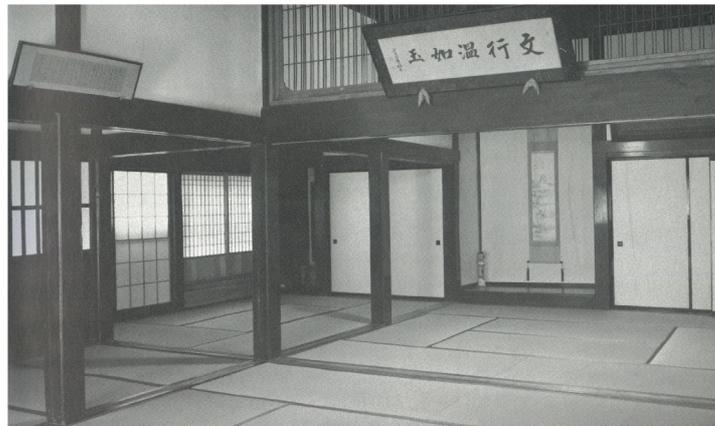
主屋の接客座敷—イリノザシキ 被災前

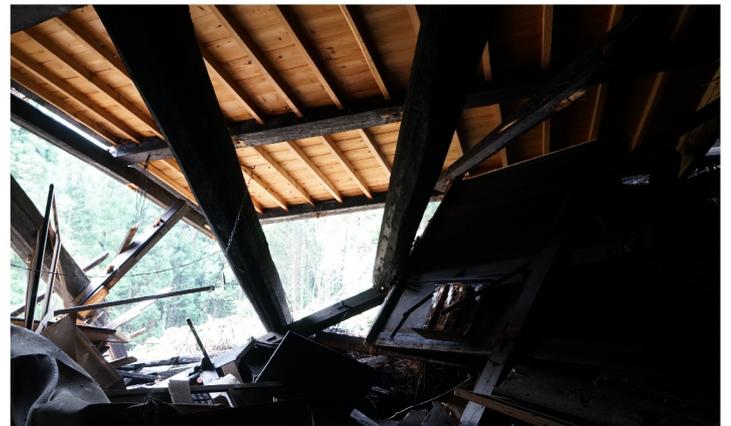
チャノマからイリノザシキ方向を望む 被災後

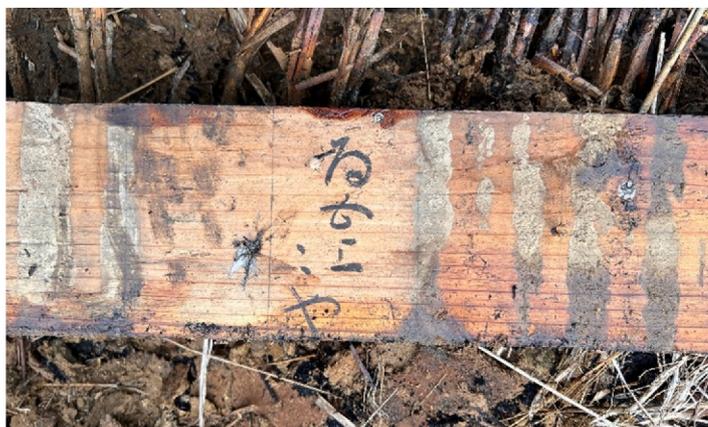
古材に記された古い番付 「る五上こや」と読める
